ПАСПОРТ ДОСТУПНОСТИ объекта социальной инфраструктуры

**Детская школа искусств №3
г. Челябинска**

**Адрес объекта – 454007, г. Челябинск,
ул. Горького, д.10 а**

АКТ ОБСЛЕДОВАНИЯ
объекта социальной инфраструктуры -
здания муниципального бюджетного учреждения дополнительного
образования «Детская школа искусств № 3» города Челябинска
к паспорту доступности ОСИ № 1

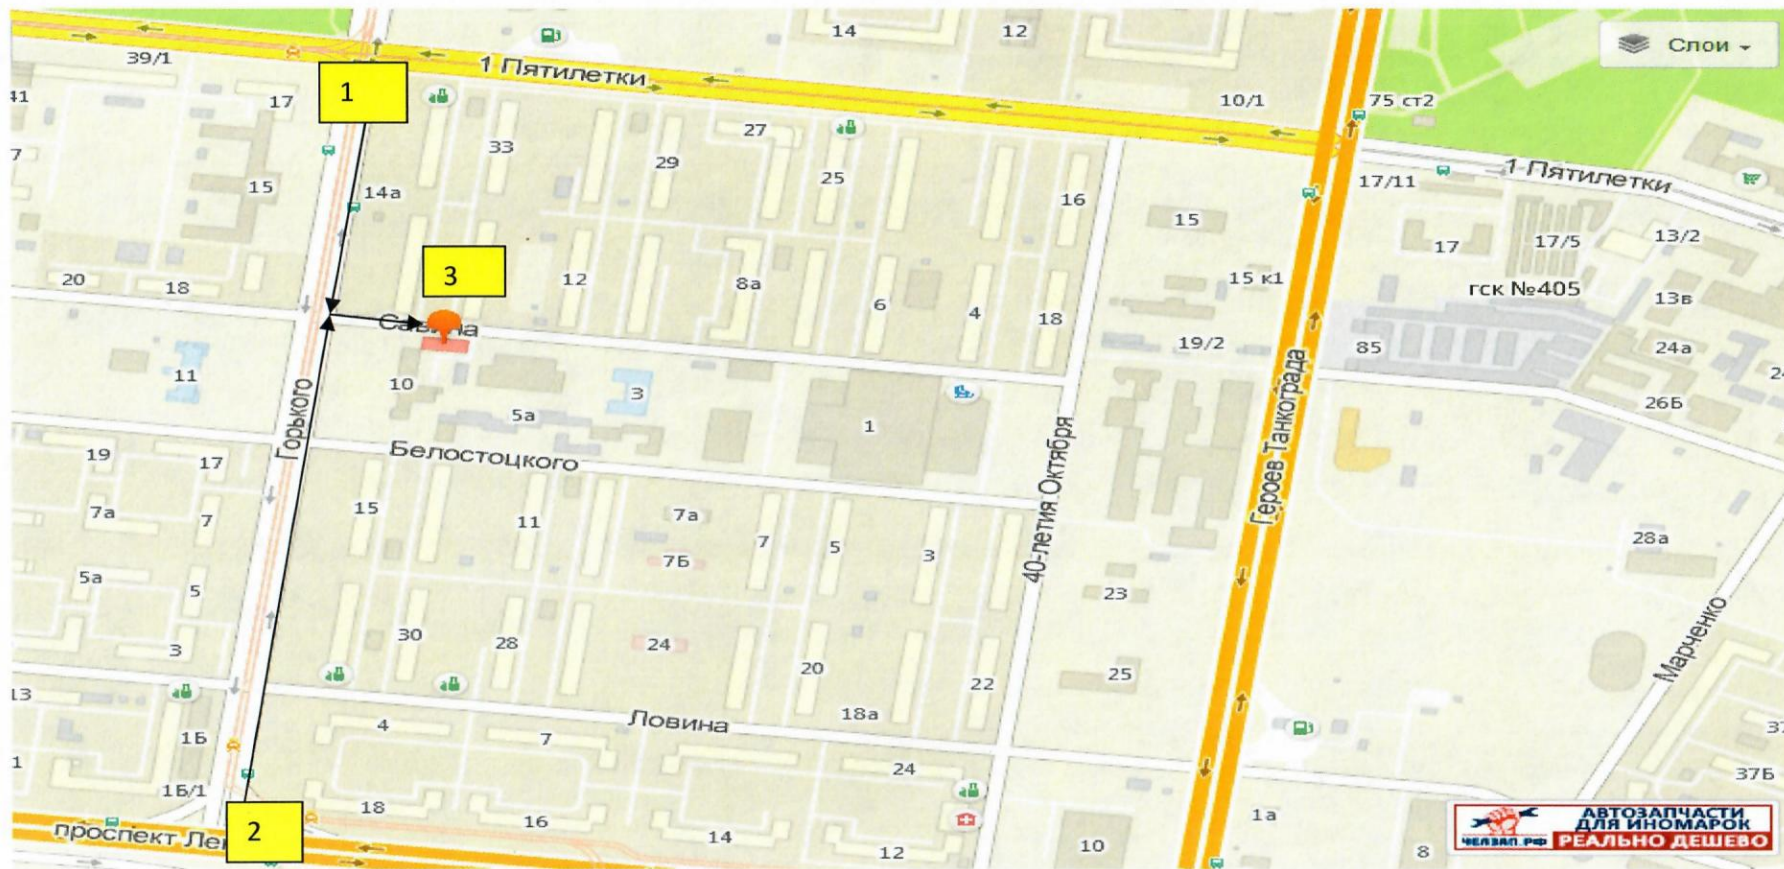
План-схема маршрута движения
к объекту социальной инфраструктуры – зданию муниципального бюджетного учреждения дополнительного образования
«Детская школа искусств № 3» города Челябинска
расположенного по адресу: 454007, г. Челябинск, ул. Горького,10-А

Маршруты движения от остановок общественного транспорта к школе искусств:

1. От остановки «Монтажный колледж» – 280 м
2. От остановки «Комсомольская площадь» - 512 м
3. Место парковки для автотранспорта у школы искусств.
